ИССЛЕДОВАНИЕ ВИБРОАКУСТИЧЕСКИХ ХАРАКТЕРИСТИК ПОДШИПНИКОВ КАЧЕНИЯ ВЫСОКОВОЛЬТНЫХ ЭЛЕКТРОДВИГАТЕЛЕЙ В ЭКСПЛУАТАЦИИ

Костюков В. Н., Тарасов Е. В. (НПЦ «Динамика», г. Омск)

Рис. 1. Спектры заднего подшипника электродвигателя

Рис. 2. Фотографии заднего подшипника электродвигателя

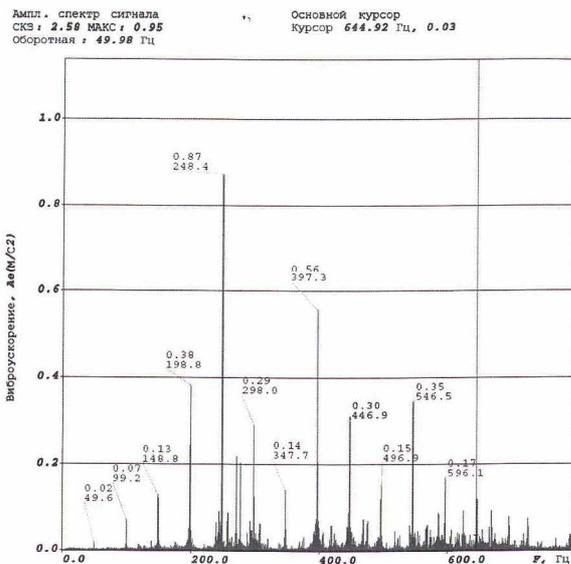
а) Амплитудный спектр виброускорения от 0 Гц до 1 000 Гц

❖ В спектре виброускорения в вертикальном направлении (Y) в диапазоне до 1 000 Гц присутствуют многочисленные гармоники оборотной частоты «Fоб» порядка 15 гармоник, что говорит о высокой вероятности наличия прослабленно-

сти подшипникового узла и гармоника частоты дефекта внешней обоймы подшипника «BPFO» (277 Гц) говорит о наличии в начальной стадии развития дефекта внешней обоймы подшипника (рис. 1а). В спектре виброускорения в вертикальном направлении (Y) в диапазоне более 1 000 Гц преобладающей гармоникой является частота прохождения пазов статора «Fст» (1788 Гц) которая модулирована двойной частотой сети, что

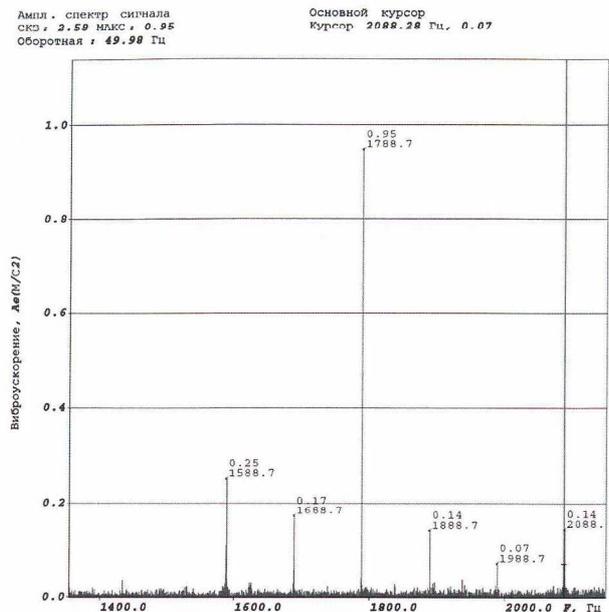
б) Амплитудный спектр виброускорения от 1 100 Гц до 2 100 Гц

может говорить о наличие электромагнитного дефекта двигателя – эксцентриситет магнитного зазора (рис. 1б).

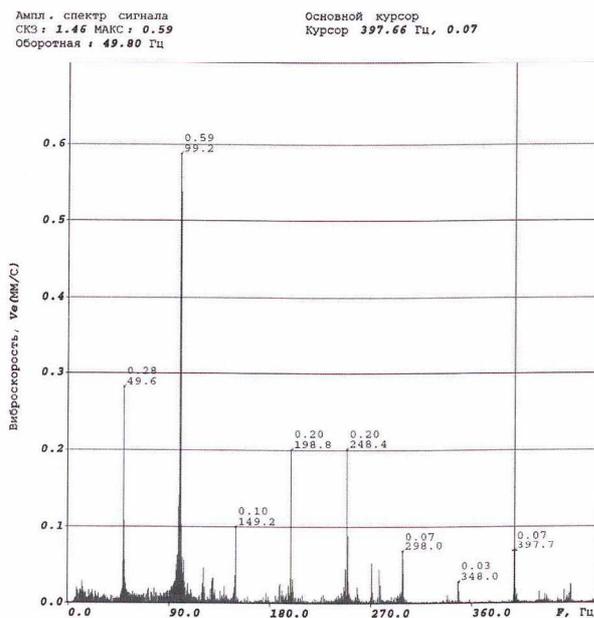
в) Амплитудный спектр виброскорости от 0 Гц до 450 Гц

❖ В спектре виброскорости заднего подшипника двигателя наблюдается значительное превышение второй оборотной частоты (99,2 Гц) над первой оборотной частотой (49,6 Гц) более чем в два раза, что может свидетельствовать о возможной установке заднего подшипника с перекосом и порядка 8 гармоник оборотной частоты, что свидетельствует о наличии прослабленности заднего подшипникового узла (рис.1в).

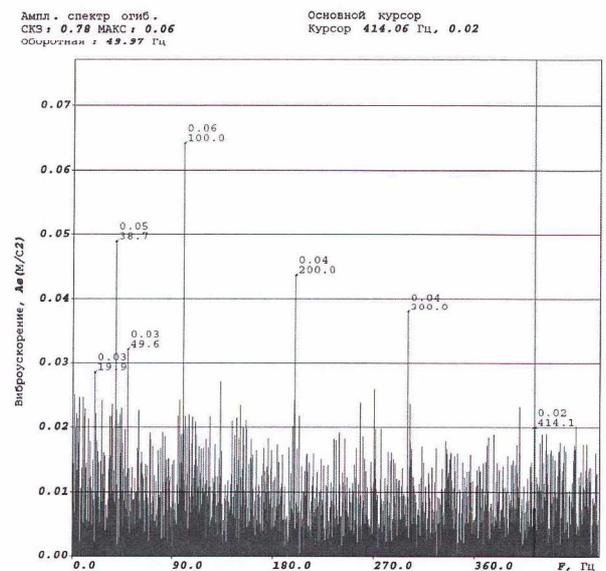
г) Спектр огибающей виброускорения от 0 Гц до 450 Гц

❖ В спектре огибающей заднего подшипника двигателя в горизонтальном направлении преобладающей является двойная частота сети (100 Гц) и присутствуют ее гармоники (200 Гц, 300 Гц), что говорит о возможном наличии электромагнитного дефекта в электродвигателе, а также частота дефекта сепаратора «FTF» (19,9 Гц) и ее гармоника «2FTF» (38,7 Гц) и частота дефекта внутренней обоймы «BPFI» (414,1 Гц) (рис. 1г).

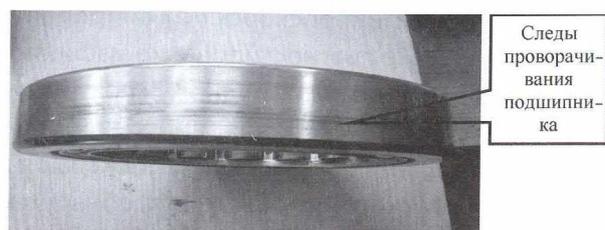
Следы проворачивания подшипника

а) внешняя поверхность наружного кольца заднего подшипника

❖ На внешней поверхности наружного кольца заднего подшипника имеются темные следы, что свидетельствует о проворачивании подшипника в подшипниковом щите, и имеется очаг поражения, электрическим разрядом (рис. 2а, 2б).

На электродвигателе выполнена замена подшипников, проведен ремонт подшипниковых щитов и статора двигателя. Заменена смазка подшипников.

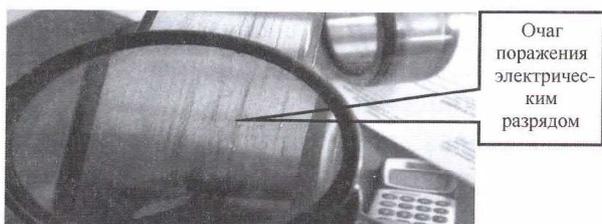
Очаг поражения электрическим разрядом

б) внешняя поверхность наружного кольца заднего подшипника

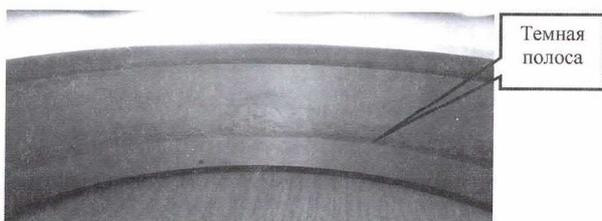
Темная полоса

в) внутренняя поверхность внутреннего кольца заднего подшипника

❖ На внутренней поверхности внутреннего кольца имеется достаточно широкая темная полоса,

подтверждающая вывод о том, что внутренняя обойма и вал электродвигателя не имеют полного контакта по всей площади (рис. 2в). На внутренней поверхности внутренней обоймы так же имеется очаг поражения электрическими разрядами. На рабочей дорожке внутренней обоймы, имеются два явных нешироких кольца зарождающихся дефектов. На каждом из четырнадцати роликов имеются следы наката.

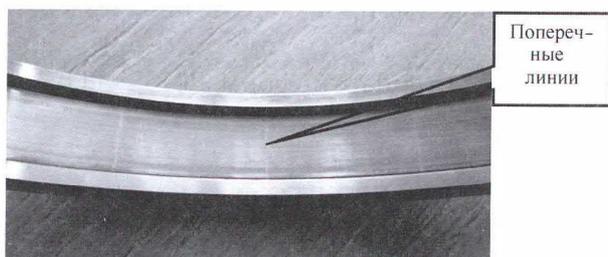
Поперечные линии

г) внутренняя поверхность наружной обоймы заднего подшипника

После разборки подшипника на рабочей поверхности внешней обоймы обнаружены четыре четких поперечных линии, обозначающие положение роликов в нижнем положении (рис. 2г). Этот факт говорит о том, что агрегат длительное время простаивал в резерве без проворачивания ротора.
